UNIVERSIDAD DE CUENCA

“SISTEMA DE GESTIÓN SOSTENIBLE DE PAVIMENTOS APLICADO A LAS VÍAS Y PARQUEADEROS DE LA UNIVERSIDAD DE CUENCA”

Trabajo de Titulación
previa a la obtención
del Título de Ingeniero Civil

Cuenca - Ecuador
11 de abril del 2017

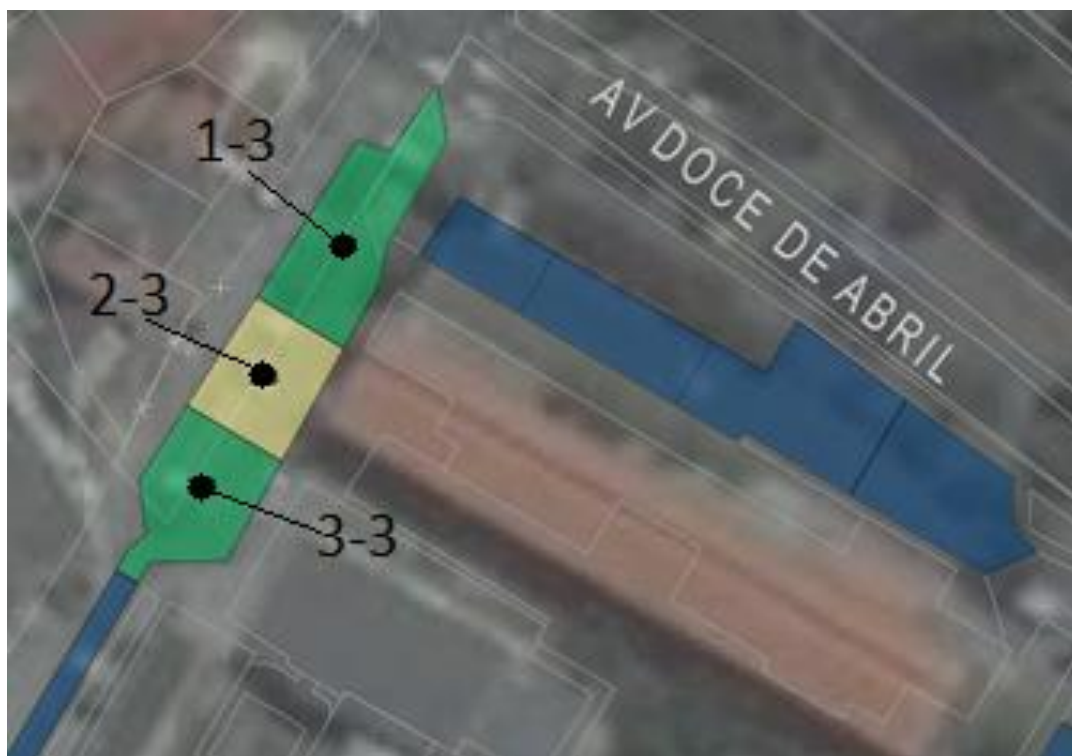
Figura 101. Parquadero - Jurisprudencia.

FALLA	SEVERIDAD	MAGNITUD	UNIDAD	TRATAMIENTO	COSTO UNITARIO	COSTO TOTAL
Piel de cocodrilo	BAJA	0,09	m ²	Sello superficial	2,08	0,19
Pulimiento de agregados	MEDIA	9,10	m ²	Tratamiento superficial	2,6	23,66
Desmoronamiento	MEDIA	32,76	m ²	Tratamiento superficial	2,6	85,18
TOTAL =						109,02

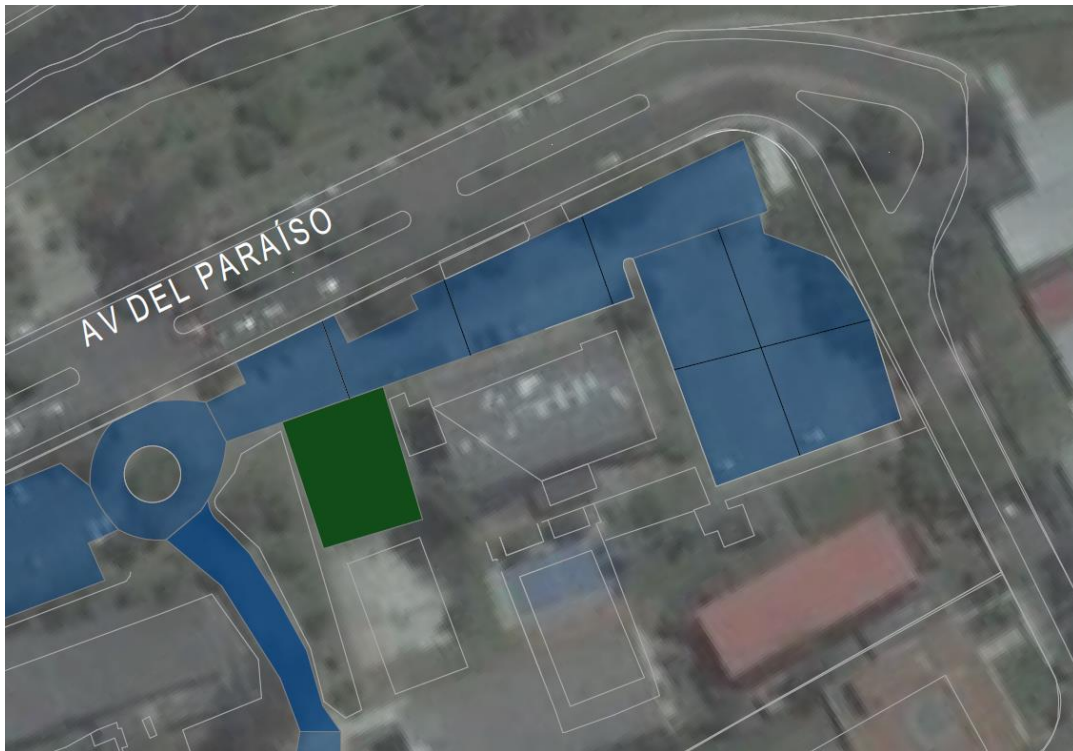
Figura 141. Parqueadero - Cediuc.

FALLA	SEVERIDAD	MAGNITUD	UNIDAD	TRATAMIENTO	COSTO UNITARIO	COSTO TOTAL
Grietas lineales	BAJA	4,50	m	Sellado de grietas	3,02	13,59
					TOTAL =	13,59

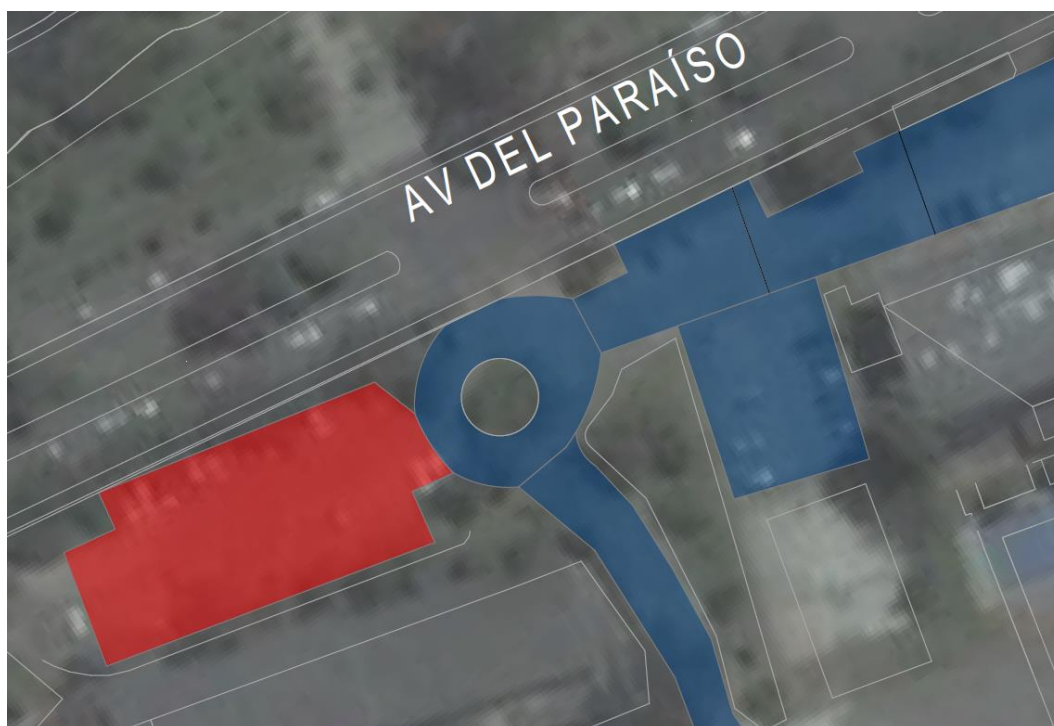
Figura 153. Parqueadero - Medicina.

FALLA	SEVERIDAD	MAGNITUD	UNIDAD	TRATAMIENTO	COSTO UNITARIO	COSTO TOTAL
Losa dividida	BAJA	6,10	m	Sellado de grietas	3,02	18,42
Losa dividida	MEDIA	7,88	m³	Reemplazo de la losa	196,84	1551,10
Escala	BAJA	1,54	m²	Fresado	1,85	2,85
Daño del sello de la junta	ALTA	5,50	m	Resellado de juntas	3,90	21,45
Grietas lineales	BAJA	54,01	m	Sellado de grietas	3,02	163,11
Grietas lineales	MEDIA	3,70	m	Sellado de grietas	3,08	11,40
Grietas lineales	ALTA	3,90	m	Sellado de grietas	3,18	12,40
Pulimento de agregados	MEDIA	77,57	m²	Sobrecarpeta	12,00	930,84
Desconchamiento / mapa de grietas / caquelado	MEDIA	2,40	m³	Reemplazo de la losa	196,84	472,42
Desconchamiento / mapa de grietas / caquelado	ALTA	22,8	m²	Sobrecarpeta	12,00	273,60
					TOTAL =	3457,58

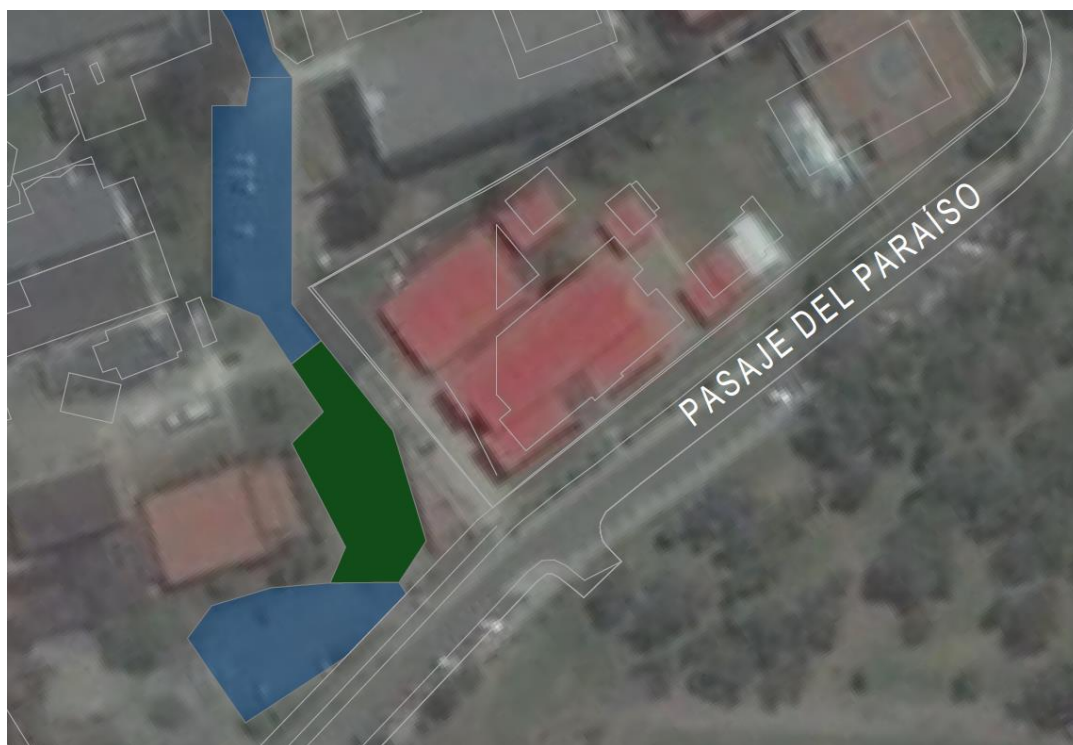
Figura 157. Parqueadero - Odontología 2.

TIPO DE FALLA	SEVERIDAD	CANTIDAD										Total
BLOWUP - BUCKLING	B											0
	M											0
	A											0
GRIETA DE ESQUINA	B	1										1
	M											0
	A											0
LOSA DIVIDIDA	B											0
	M											0
	A											0
GRIETA DE DURABILIDAD "D"	B											0
	M											0
	A											0
ESCALA	B											0
	M											0
	A											0
DAÑO DEL SELLO DE LA JUNTA	B											0
	M											0
	A											0
DESNIVEL CARRIL / BERMA	B											0
	M											0
	A											0
GRIETAS LINEALES	B	1	1	1	1							4
	M	1	1									2
	A											0
PARCHE GRANDE Y ACOMETIDAS DE SERVICIOS PÚBLICOS	B											0
	M											0
	A											0
PARCHE PEQUEÑO	B											0
	M											0
	A											0
PULIMIENTO DE AGREGADOS		1	1									2
POPOUTS												0
BOMBEO												0
PUNZONAMIENTO	B											0
	M											0
	A											0
CRUCE DE VÍA FERREA	B											0
	M											0
	A											0
DESCONCHAMIENTO / MAPA DE GRIETAS / CAQUELADO	B	1	1	1	1							4

M											0
	A											0
GRIETAS DE RETRACCIÓN												0
DESCASCARAMIENTO DE ESQUINA	B											0
	M											0
	A											0
DESCASCARAMIENTO DE JUNTA	B											0
	M											0
	A											0

FALLA	SEVERIDAD	MAGNITUD	UNIDAD	TRATAMIENTO	COSTO UNITARIO	COSTO TOTAL
Grietas de esquina	BAJA	0,80	m	Sellado de grietas	3,02	2,42
Grietas lineales	BAJA	12,10	m	Sellado de grietas	3,02	36,54
Grietas lineales	MEDIA	6,40	m	Sellado de grietas	3,08	19,71
Pulimiento de agregados	BAJA	8,52	m ²	Sobrecarpeta	8	68,16
					TOTAL =	126,83

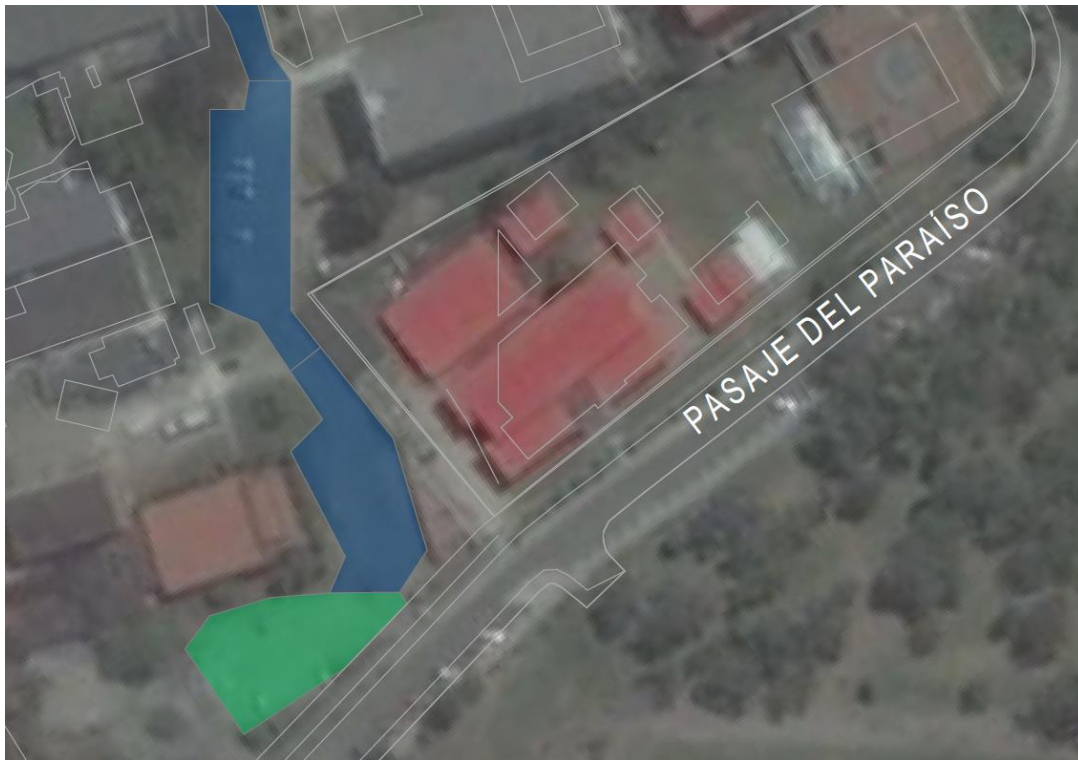
Figura 159. Parqueadero - Odontología / Paraíso.

TIPO DE FALLA	SEVERIDAD	CANTIDAD										Total
BLOWUP - BUCKLING	B											0
	M											0
	A											0
GRIETA DE ESQUINA	B											0
	M											0
	A											0
LOSA DIVIDIDA	B											0
	M											0
	A											0
GRIETA DE DURABILIDAD "D"	B											0
	M											0
	A											0
ESCALA	B											0
	M											0
	A											0
DAÑO DEL SELLO DE LA JUNTA	B											0
	M											0
	A											0
DESNIVEL CARRIL / BERMA	B											0
	M											0
	A											0
GRIETAS LINEALES	B	1	1	1								3
	M	1	1	1	1	1	1	1				7
	A	1										1
PARCHE GRANDE Y ACOMETIDAS DE SERVICIOS PÚBLICOS	B											0
	M											0
	A											0
PARCHE PEQUEÑO	B	1	1									2
	M											0
	A											0
PULIMIENTO DE AGREGADOS												0
POPOUTS		1										1
BOMBEO												0
PUNZONAMIENTO	B											0
	M											0
	A											0
CRUCE DE VÍA FERREA	B											0
	M											0
	A											0
DESCONCHAMIENTO / MAPA DE GRIETAS / CAQUELADO	B	1										1

M											0
	A											0
GRIETAS DE RETRACCIÓN												0
DESCASCARAMIENTO DE ESQUINA	B											0
	M											0
	A											0
DESCASCARAMIENTO DE JUNTA	B											0
	M											0
	A											0

FALLA	SEVERIDAD	MAGNITUD	UNIDAD	TRATAMIENTO	COSTO UNITARIO	COSTO TOTAL
Grietas lineales	BAJA	7,60	m	Sellado de grietas	3,02	22,95
Grietas lineales	MEDIA	28,75	m	Sellado de grietas	3,08	88,55
Grietas lineales	ALTA	4,92	m	Sellado de grietas	3,18	15,65
					TOTAL =	127,15

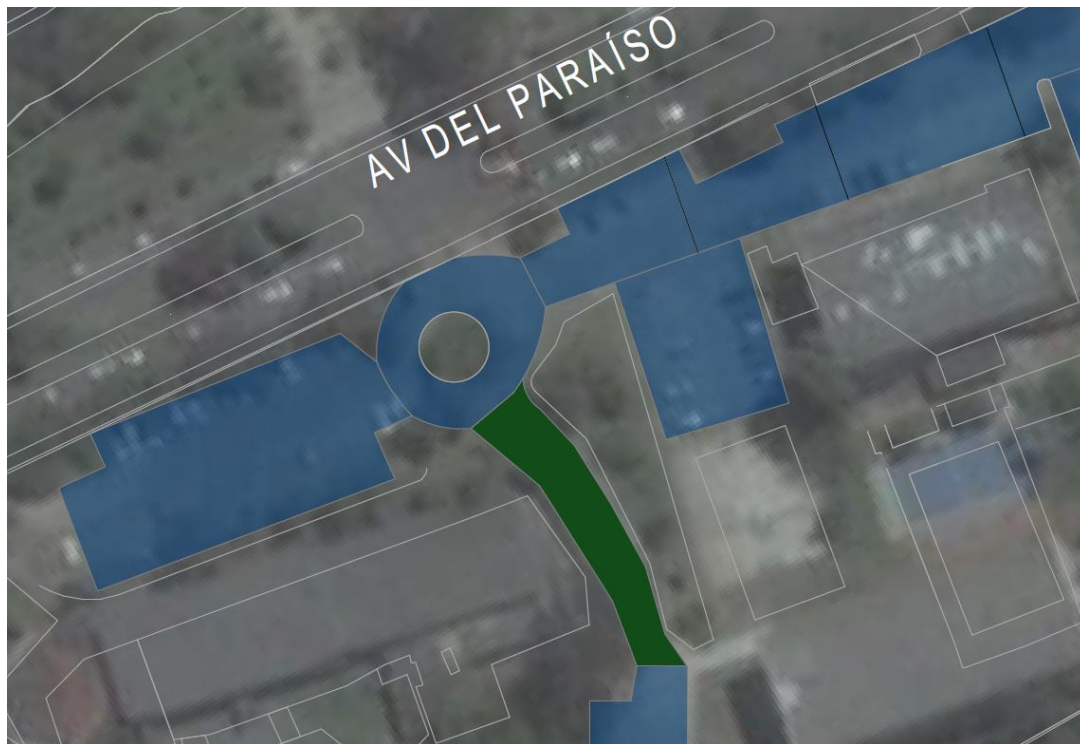
Figura 161. Vía - Medicina.

TIPO DE FALLA	SEVERIDAD	CANTIDAD										Total
BLOWUP - BUCKLING	B											0
	M											0
	A											0
GRIETA DE ESQUINA	B											0
	M											0
	A											0
LOSA DIVIDIDA	B											0
	M											0
	A											0
GRIETA DE DURABILIDAD "D"	B											0
	M											0
	A											0
ESCALA	B											0
	M											0
	A											0
DAÑO DEL SELLO DE LA JUNTA	B											0
	M											0
	A											0
DESNIVEL CARRIL / BERMA	B											0
	M											0
	A											0
GRIETAS LINEALES	B	1	1	1								3
	M	1										1
	A											0
PARCHE GRANDE Y ACOMETIDAS DE SERVICIOS PÚBLICOS	B											0
	M											0
	A											0
PARCHE PEQUEÑO	B											0
	M											0
	A											0
PULIMIENTO DE AGREGADOS												0
POPOUTS												0
BOMBEO												0
PUNZONAMIENTO	B											0
	M											0
	A											0
CRUCE DE VÍA FERREA	B											0
	M											0
	A											0
DESCONCHAMIENTO / MAPA DE GRIETAS / CAQUELADO	B	2										2

M											0
	A											0
GRIETAS DE RETRACCIÓN												0
DESCASCARAMIENTO DE ESQUINA	B											0
	M											0
	A											0
DESCASCARAMIENTO DE JUNTA	B											0
	M											0
	A											0

FALLA	SEVERIDAD	MAGNITUD	UNIDAD	TRATAMIENTO	COSTO UNITARIO	COSTO TOTAL
Grietas lineales	BAJA	10,80	m	Sellado de grietas	3,02	32,62
Grietas lineales	MEDIA	4,10	m	Sellado de grietas	3,08	12,63
					TOTAL =	45,24

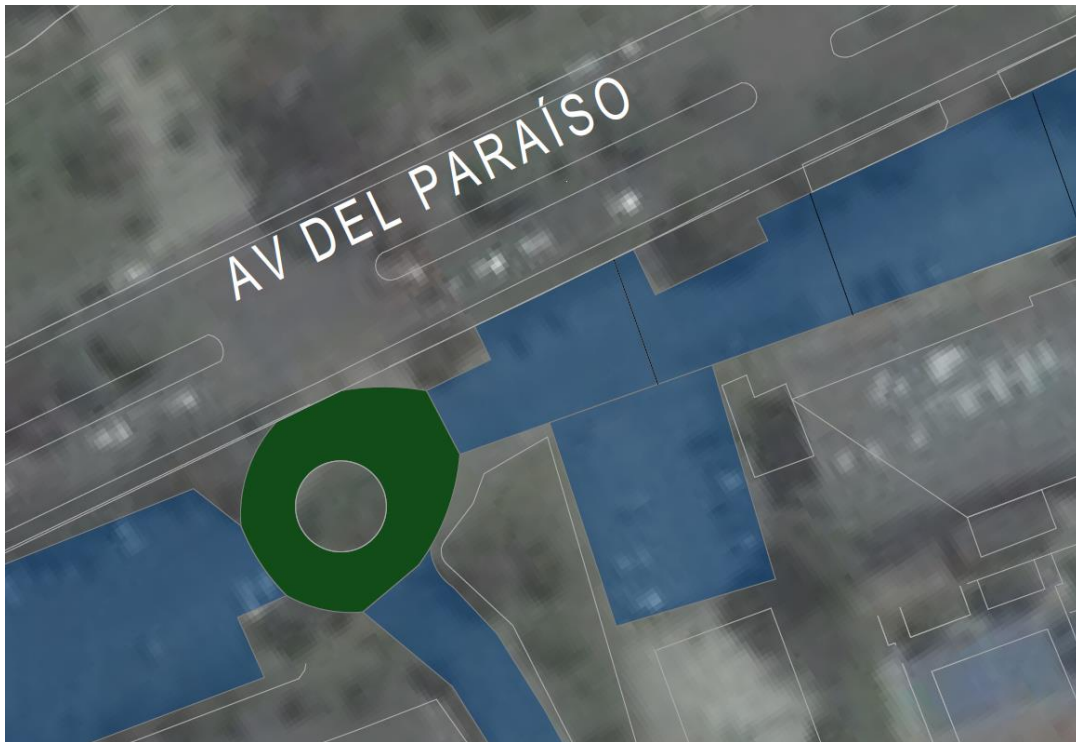
Figura 163. Vía - Redondel.

TIPO DE FALLA	SEVERIDAD	CANTIDAD										Total
BLOWUP - BUCKLING	B											0
	M											0
	A											0
GRIETA DE ESQUINA	B											0
	M											0
	A											0
LOSA DIVIDIDA	B											0
	M											0
	A											0
GRIETA DE DURABILIDAD "D"	B											0
	M											0
	A											0
ESCALA	B											0
	M											0
	A											0
DAÑO DEL SELLO DE LA JUNTA	B											0
	M											0
	A											0
DESNIVEL CARRIL / BERMA	B											0
	M											0
	A											0
GRIETAS LINEALES	B	1	1									2
	M											0
	A											0
PARCHE GRANDE Y ACOMETIDAS DE SERVICIOS PÚBLICOS	B											0
	M											0
	A											0
PARCHE PEQUEÑO	B											0
	M											0
	A											0
PULIMIENTO DE AGREGADOS												0
POPOUTS												0
BOMBEO												0
PUNZONAMIENTO	B											0
	M											0
	A											0
CRUCE DE VÍA FERREA	B											0
	M											0
	A											0
DESCONCHAMIENTO / MAPA DE GRIETAS / CAQUELADO	B	5										5

M											0
	A											0
GRIETAS DE RETRACCIÓN												0
DESCASCAMIENTO DE ESQUINA	B	1										1
	M											0
	A											0
DESCASCAMIENTO DE JUNTA	B											0
	M											0
	A											0

FALLA	SEVERIDAD	MAGNITUD	UNIDAD	TRATAMIENTO	COSTO UNITARIO	COSTO TOTAL
Grietas lineales	BAJA	15,80	m	Sellado de grietas	3,02	47,72
					TOTAL =	47,72

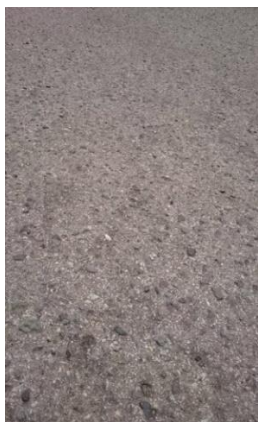
DESMORONAMIENTO

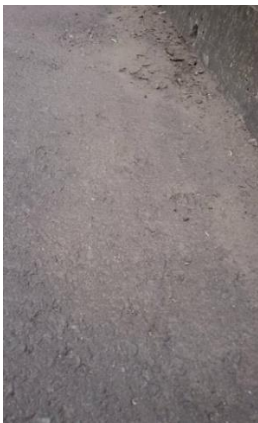
INTERPERISMO

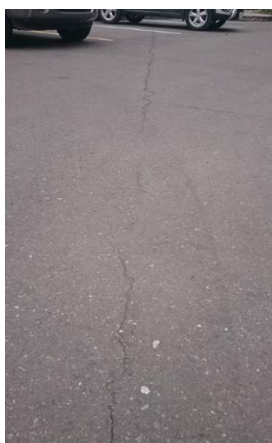
GRIETA LONGITUDINAL Y
TRANSVERSAL

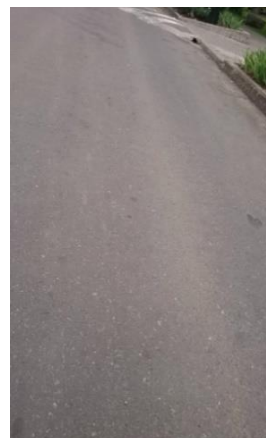
PULIMIENTO DE AGREGADOS

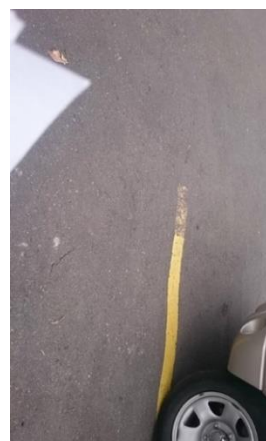
CORRUGACIÓN

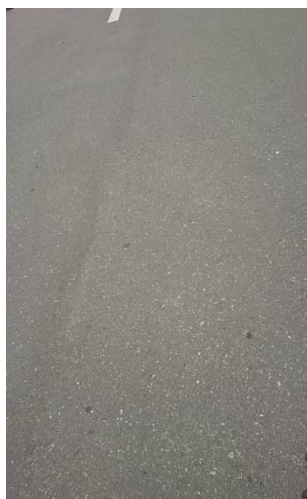
HUNDIMIENTO

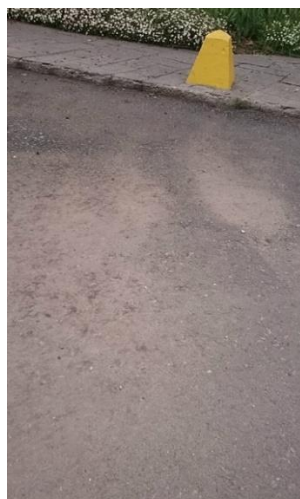
ABULTAMIENTO

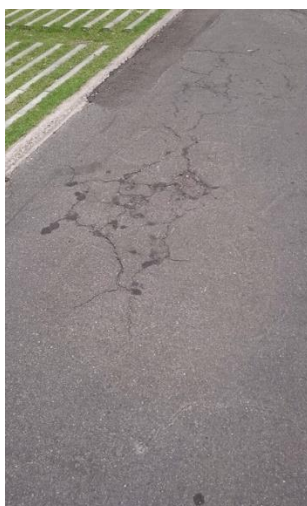
PIEL DE COCODRILO

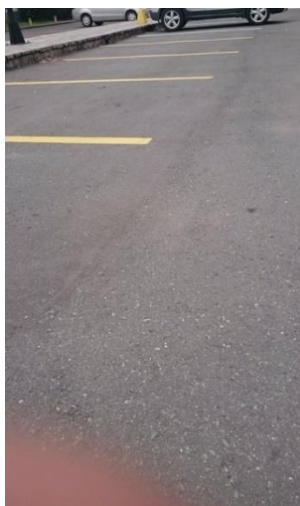
DESPLAZAMIENTO

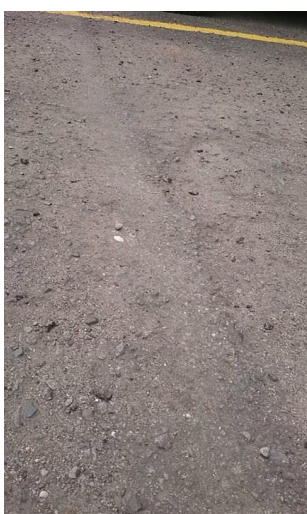
HINCHAMIENTO

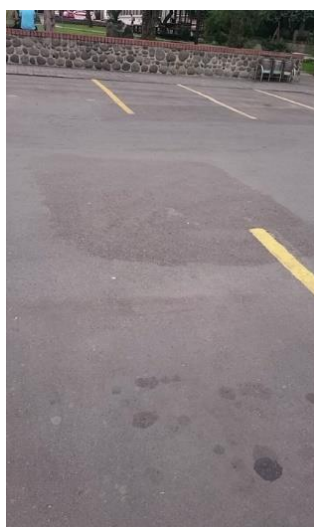
PARCHEO

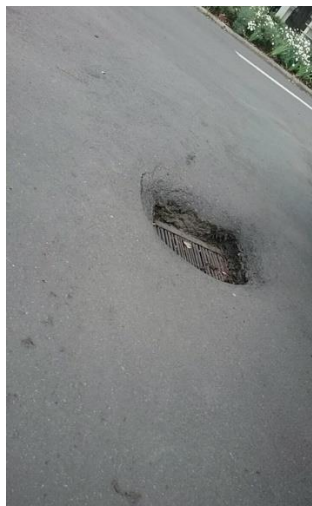
HUECO

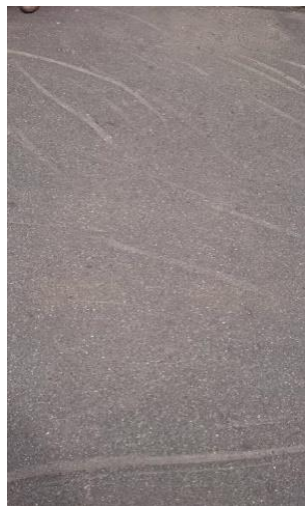
EXUDACIÓN

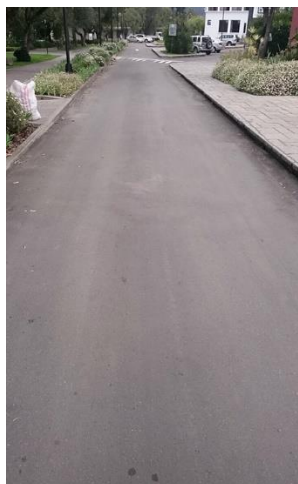
AHUELLAMIENTO

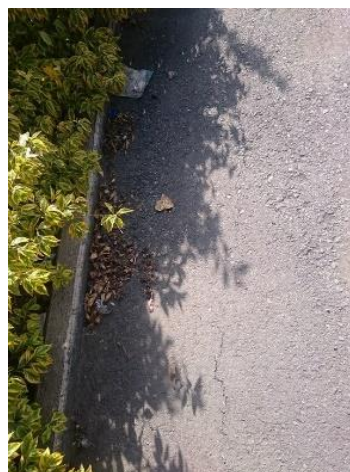
GRIETA DE BORDE

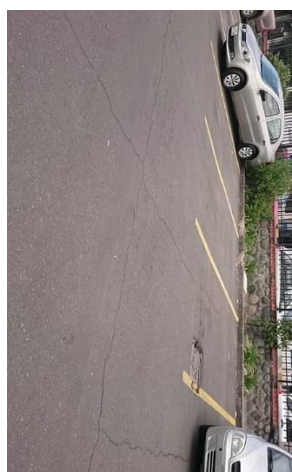
AGRIETAMIENTO EN BLOQUE

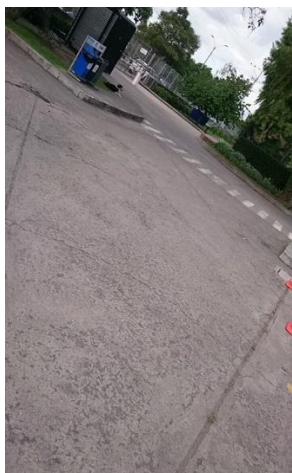
LOSA DIVIDIDA

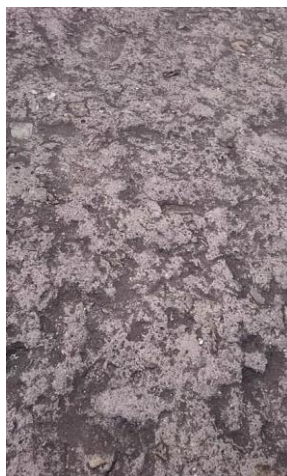
DESCONCHAMIENTO

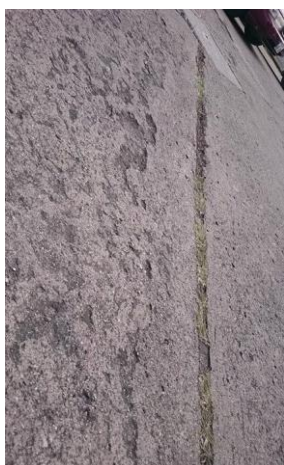
ESCALA

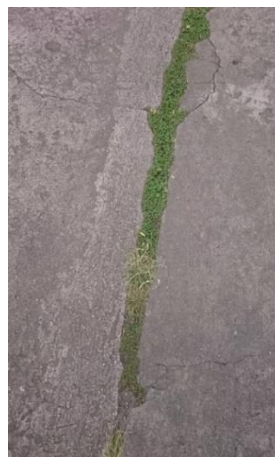
DAÑO DEL SELLO DE LA JUNTA

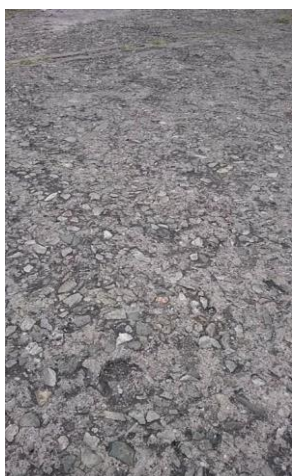
PULIMIENTO DE AGREGADOS

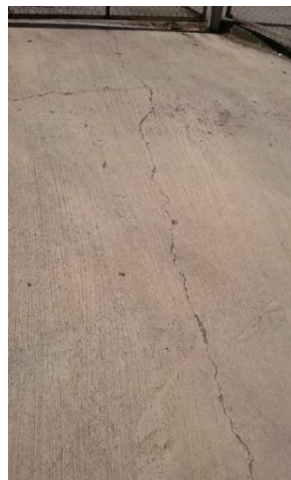
GRIETA LINEAL

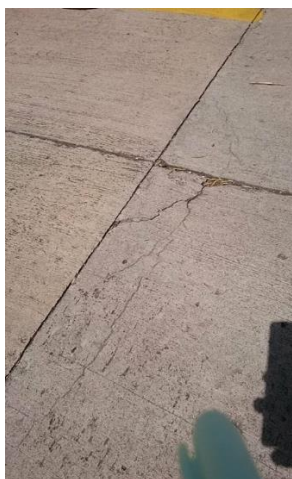
GRIETA DE ESQUINA

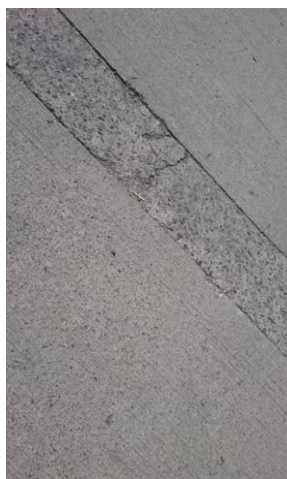
PARCHE PEQUEÑO

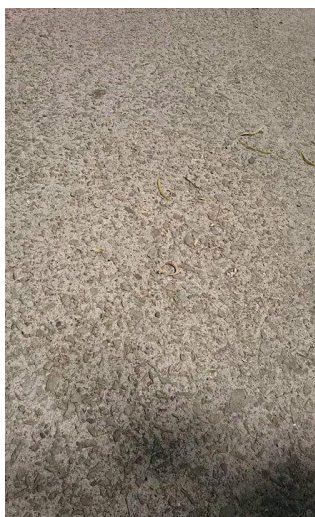
PULIMIENTO DE AGREGADOS

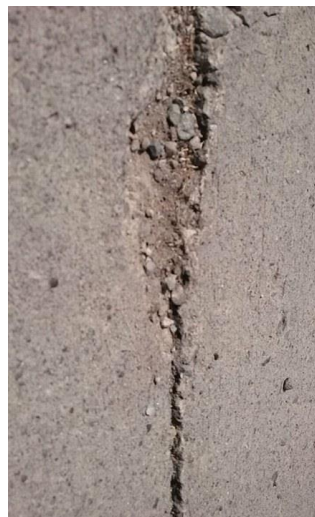
DESCASCARAMIENTO DE JUNTA

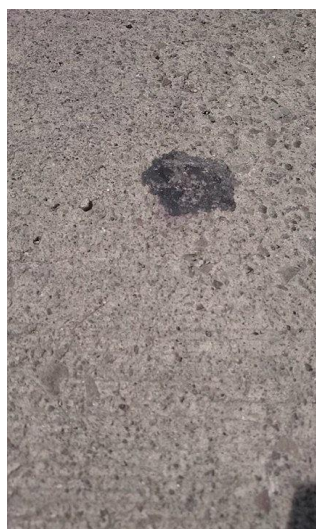
POPOUTS

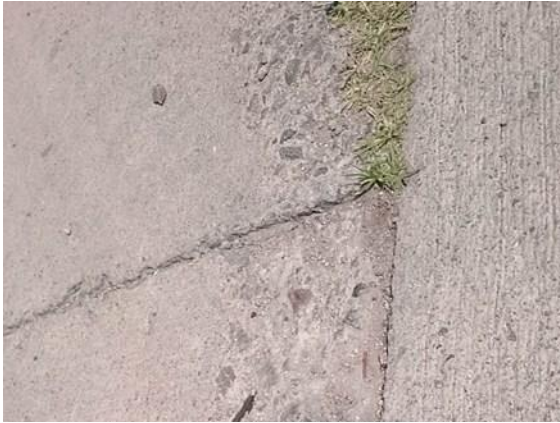
DESCASCARAMIENTO DE ESQUINA

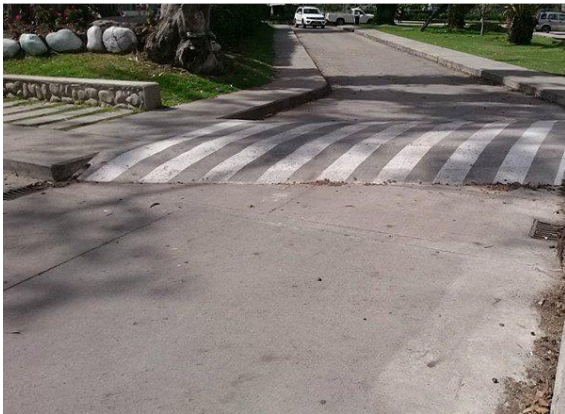
PARCHE GRANDE Y ACOMETIDAS
DE SERVICIOS PÚBLICOS
